ΚΑΤΑΡΡΙΠΤΕΤΑΙ

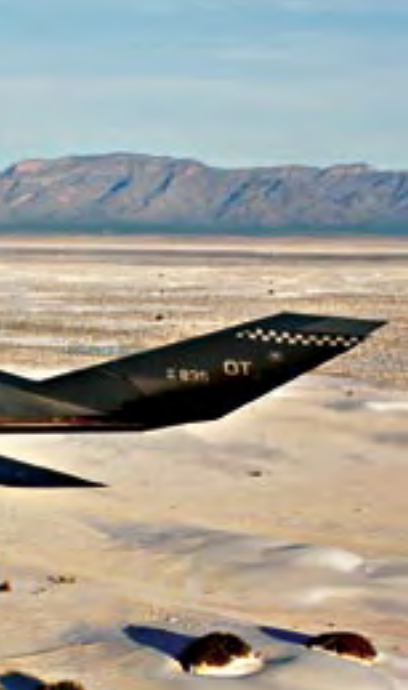
Όλες οι προσγειώσεις F-117A γινόντουσαν με τη χρήση αλεξιπτώτου ανάσχεσης, αν και στην εκπαίδευση οι υποψήφιοι χειριστές απαιτούνταν να κάνουν και μερικές προσγειώσεις χωρίς αυτό.
